ΕΚΘΕΣΗ - ΒΕΛΤΙΩΣΕΙΣ ΛΙΜΕΝΩΝ 2024 (ΜΕΡΟΣ 5.)

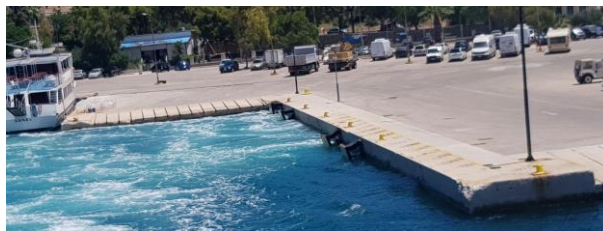
Φωτό 1

Επανατοποθέτηση των προσκρουστήρων στην (ΡΑΜΠΑ) προβλήτα ακτοπλοΐας. Λείπουν ή έχουν κρεμάσει και προεξέχουν οι βίδες 20 cm με κίνδυνο σκισίματος της λαμαρίνας των πλοίων. (Φωτό 1,2,3).

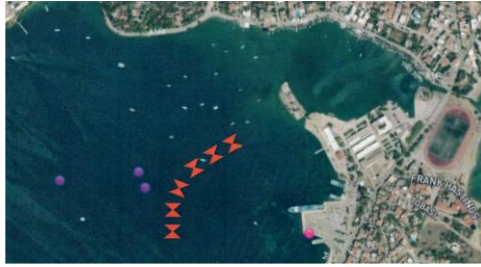
Φωτό 4

Οριοθέτηση της αγκυροβολίας μικρών σκαφών σε απόσταση τουλάχιστον (200) μέτρα από την γωνία της προβλήτας

ακτοπλοΐας, για αποφυγή οποιουδήποτε ατυχήματος κατά την ώρα χειρισμών πρόσδεσης των πλοίων (Φωτό 4,5).

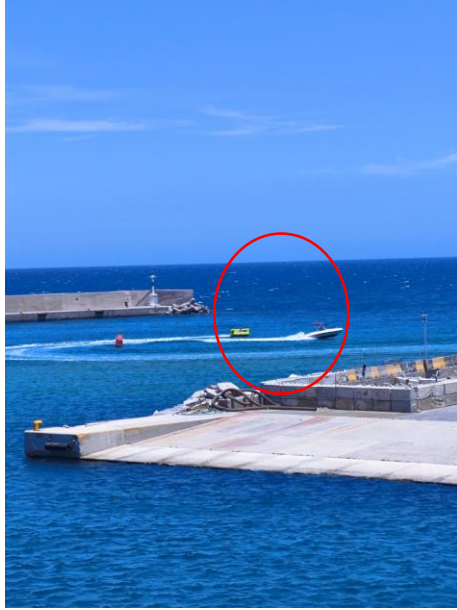
Φωτό 1

Η άτακτη κυκλοφορία των σκαφών για θαλάσσια σπορ (watersports) μέσα στο λιμάνι εγκυμονεί τεράστιους κινδύνους για την πρόκληση ατυχήματος (φωτό Νο.1)

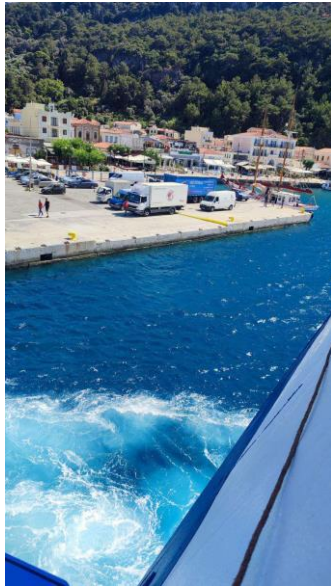
Φωτό 1

Ενεργοποίηση της θέσης πρόσδεσης αριστερά του πλοίου, ώστε να μπορεί το πλοίο εναλλακτικά να προσδέσει σε περίπτωση δυσμενών καιρικών συνθηκών (επισυναπτεται σχετικη φωτο 1)

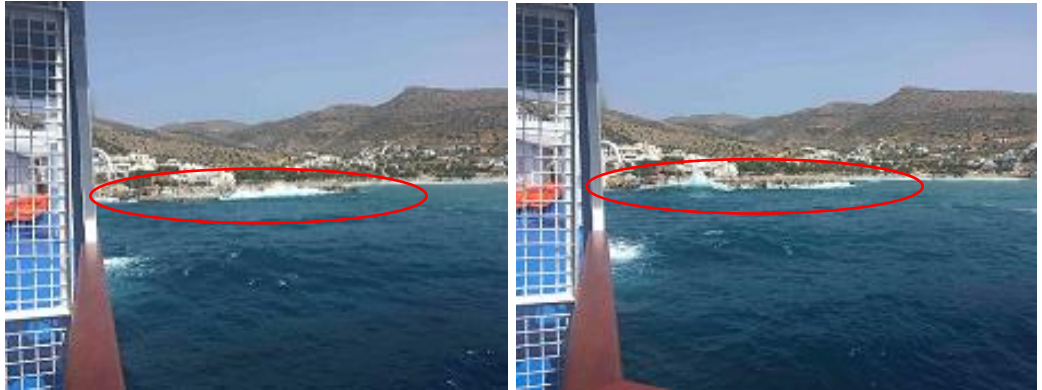
Απροστάτευτο λιμάνι στους ΝΔ ανέμους. Ο προβλήτας καλύπτεται από την θάλασσα με τον καιρό (Φωτό 1,2).

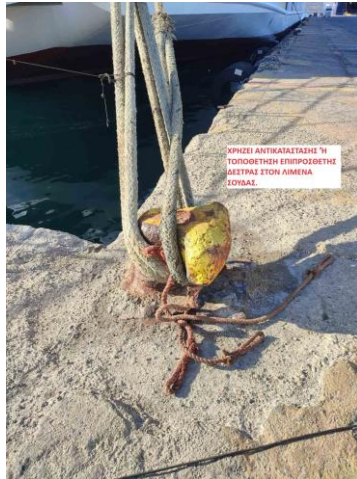
Φωτό 1

Στην πρυμναία θέση πρόσδεσης του πλοίου , στην γωνία της προβλήτας υπάρχει μόνο μια δέστρα (μπίντα) η οποία χρήζει αντικατάσταση λόγω παλαιότητας και δεν μπορεί να συγκρατήσει ασφαλώς την τάση των τριών κάβων που απαιτούνται για την ασφαλή πρόσδεση του πλοίου. Να γίνει η συντήρηση της και επιπρόσθετα να τοποθετηθεί μια νέα για την κάλυψη των αναγκών ασφαλούς πρόσδεσης του πλοίου (φωτο 1).

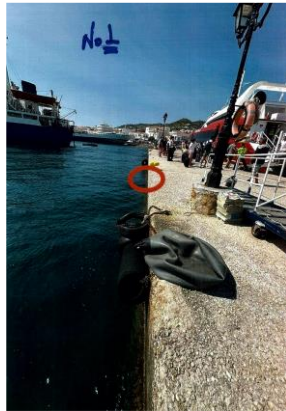
Φωτό 1

Ειδικότερα κρίνεται επιτακτική η ανάγκη τοποθέτησης Fender (φωτό 2) στην 3η μπίντα (φωτό 1) για τα Flying Cat 5 -6 διότι το σχήμα της γάστρας σε παραλληλότητα με την προβλήτα εφάπτονται με την μπίντα με αποτέλεσμα η πλώρη να είναι ανοιχτά από την προβλήτα προς αποφυγή ζημίας.

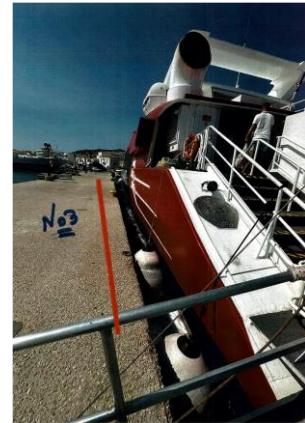
Φωτό 3

Τοποθέτηση προστατευτικών (μόνιμων ή φορητών) κιγκλιδωμάτων κατά μήκος της προβλήτας για την προστασία των επιβατών (φωτό 3,4)

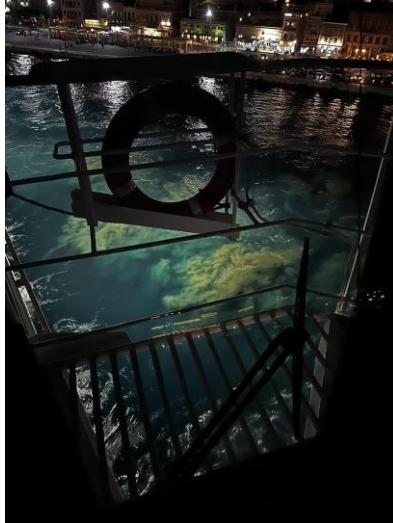
Φωτό 1

Εκβάθυνση λιμενολεκάνης σε κάποια συγκεκριμένα σημεία. Στη θέση 4-5 φαίνονται οι λάσπες όταν πάει να κάνει πρόσδεση το πλοίο (Φωτο 1)
Να γνωστοποιηθεί η μελέτη κατασκευής νέου χώρου πρόσδεσης, ώστε να ληφθούν υπόψη οι προτάσεις.

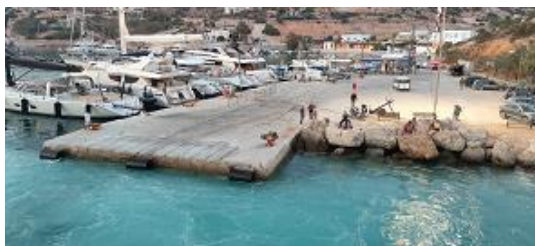
Φωτό 1

Λόγω στενότητας και χαμηλού ύψους του προβλήτα είναι αδύνατη η χρήση των καταπελτών των επιβατών και όλη η αποεπιβίβαση γίνεται από τον καταπέλτη οχημάτων με αποτέλεσμα καθυστέρησης κατά τους θερινούς μήνες (Φωτό 1,2).

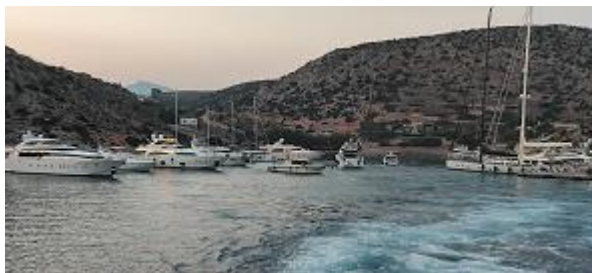
Φωτό 3

Επιπλέον όλους τους καλοκαιρινούς μήνες υπάρχουν παντού ανεξέλεγκτα αγκυροβολημένα κότερα κάνοντας την προσέγγιση άκρως δύσκολη και επικίνδυνη (Φωτό 3).

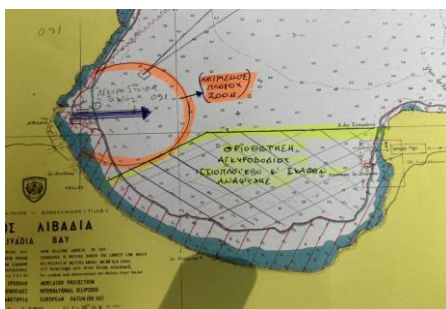
Φωτό 1

Οριοθέτηση χώρου αγκυροβολίας για σκάφη αναψυχής μακριά από το σημείο χειρισμών πρόσδεσης πλοίου (φωτο 1 και 2)

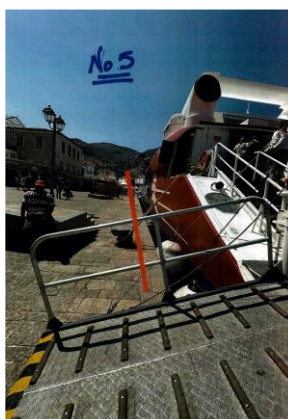
Φωτό 5

Τοποθέτηση προστατευτικών (μόνιμων ή φορητών) κιγκλιδωμάτων κατά μήκος της προβλήτας για την προστασία των επιβατών (φωτό 5)

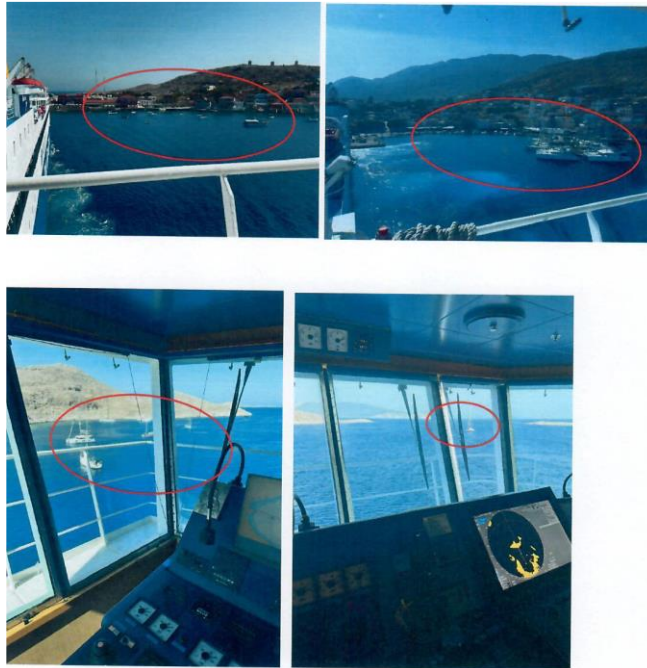
Φωτό 1

Ύπαρξη σκαφών, τουριστικών πλοίων που εμποδίζουν την προσέγγιση κατά την θερινή περίοδο παρά τις προσπάθειες της λιμενικής Αρχής η οποία όμως δεν διαθέτει τα απαραίτητα μέσα. Τοποθέτηση κατά την θερινή περίοδο πλωτού προβλήτα σκαφών αναψυχής(Φωτό 1).

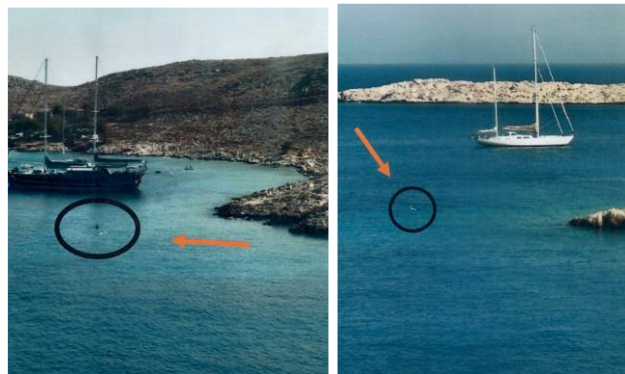
Παρατηρείται η ύπαρξη λουόμενων κατά τους θερινούς μήνες, πλησίον της ακτίνας ελιγμών των πλοίων (Φωτό 2,3).

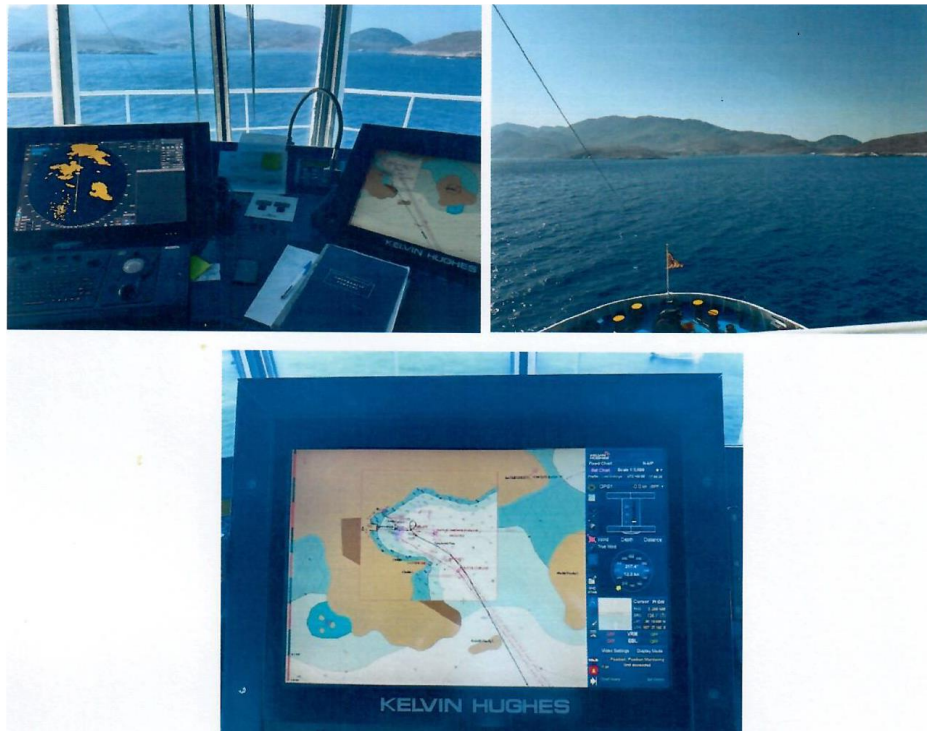
Ανακρίβεια ηλεκτρονικού χάρτη στην είσοδο του λιμένα (ίχνος πλοίου σε συνημμένες φωτογραφίες) .

Ανακρίβεια βυθομετρήσεων χάρτη στην βορειοανατολική είσοδο του λιμένα

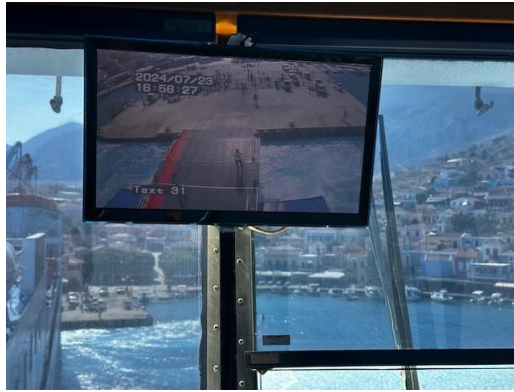
Φωτό 1

Απομάκρυνση μπίντας η οποία βρίσκεται πλησίον και αριστερά του καταπέλτη, όταν το πλοίο είναι προσδεμένο, ούτως ώστε να υπάρχει μεγαλύτερη επιφάνεια και ο καταπέλτης να ακουμπά σε σημείο στο οποίο δεν υπάρχουν σιδερένιες δοκοί (Φωτό 1,2,3).

Υπάρχει επικινδυνότητα ζημιάς σε περιπτώσεις δυσμενών καιρικών συνθηκών

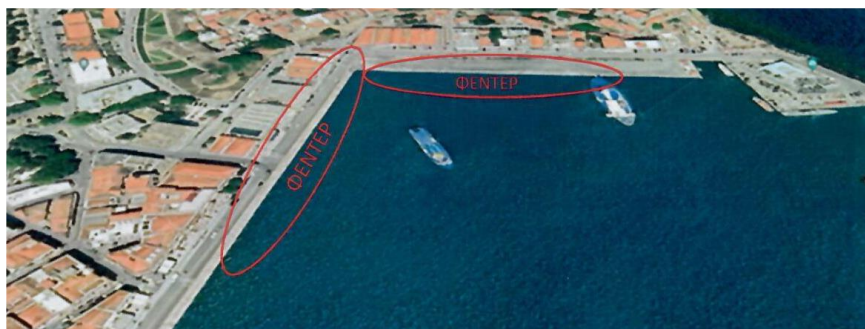
Φωτό 1

Τοποθέτηση προσκρουστήρων. (Φωτό 1)

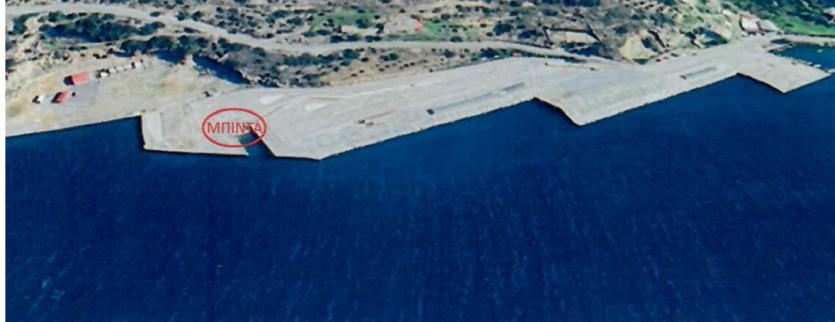
Φωτό 1

Τοποθέτηση μπίντας στην πλώρη των πλοίων στη δεύτερη θέση μπαίνοντας στον λιμένα. (Φωτό 1)

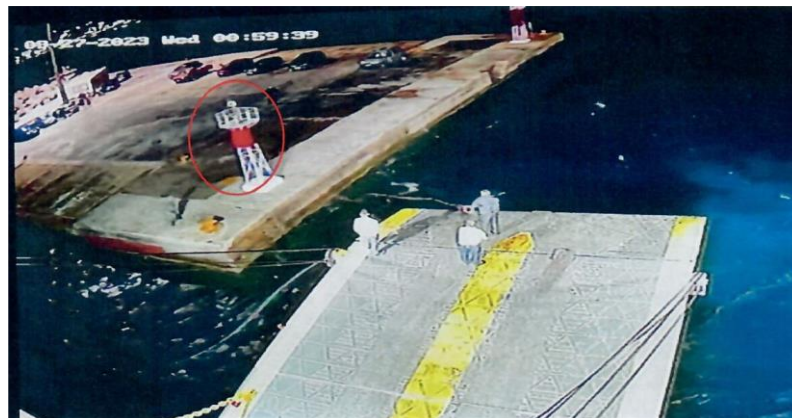
Φωτό 1

Αφαίρεση – Μετακίνηση του εξωτερικού κόκκινου φανού (έχει δύο) γιατί εμποδίζει την πρόσδεση (Φωτό 1).

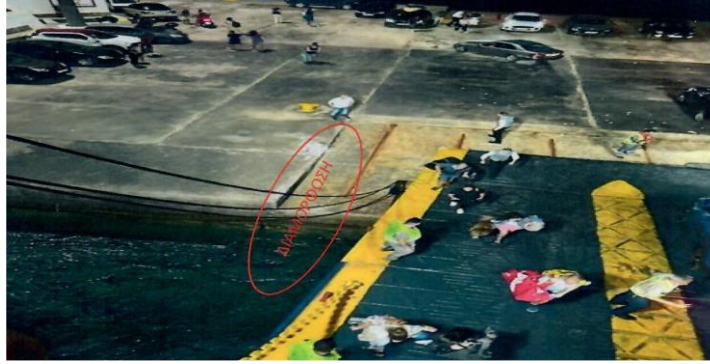
Φωτό 2

Διαμόρφωση δεξιά – αριστερά του κεκλιμένου στη ράμπα που λόγω της υψομετρικής διαφοράς δημιουργεί πρόβλημα στον καταπέλτη του πλοίου. (Φωτό 2,3)

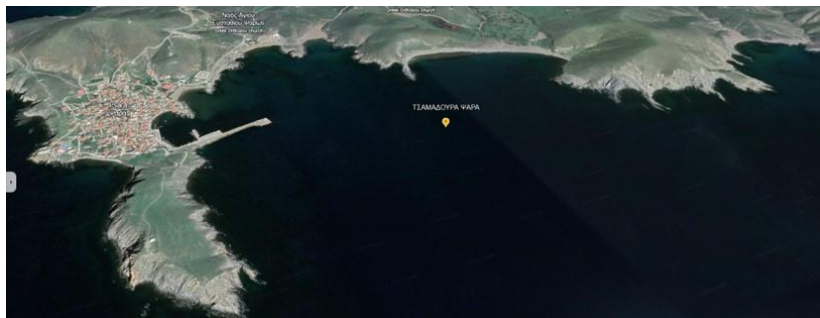
Φωτό 4

Η τσαμαδούρα που βρίσκεται σε στίγμα $38^{\circ} 32.045\text{B}$ $025^{\circ} 34.482^{\text{A}}$ πλησίον της προβλήτας πρόσδεσης του πλοίου στα Ψαρά, είναι επικίνδυνη για τη ναυσιπλοΐα, όταν οι καιρικές συνθήκες είναι άνεμοι Βόρειοι ή Νότιοι 6 bft και άνω και πολλές φορές ο φανός της είναι εκτός λειτουργίας. (Φωτό 4)
