## **ΕΚΘΕΣΗ - ΒΕΛΤΙΩΣΕΙΣ ΛΙΜΕΝΩΝ 2024 (ΜΕΡΟΣ 1.)**

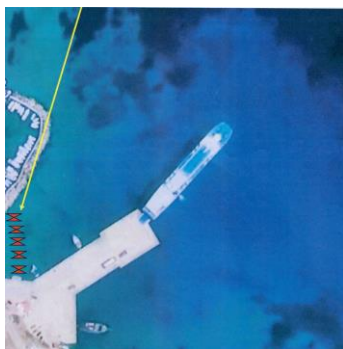
Φωτό 1

Τοποθέτηση σημαντήρων για την οριοθέτηση της περιοχής των λουόμενων. (Φωτό 1)

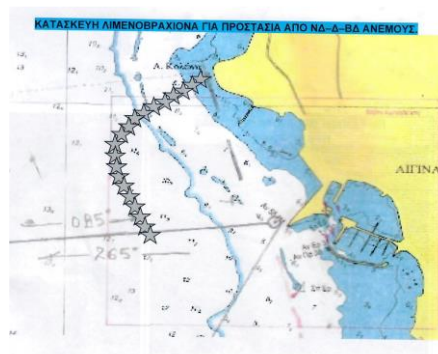
Φωτό 1

Το Λιμάνι της Αίγινας κρίνεται επικίνδυνο με Ανέμους (Δ-ΝΔ) και χρειάζεται επείγοντως βελτίωση / αποκατάσταση των ελλείψεων.

Κατασκευή λιμενοβραχίονα για προστασία από **ΝΔ-Δ-ΒΔ** ανέμους.(Φωτό 1)

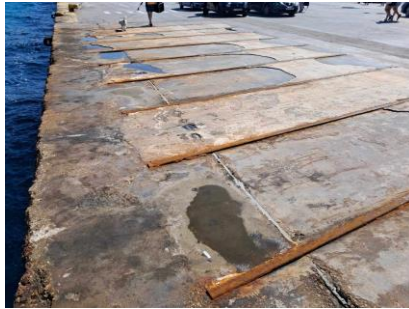
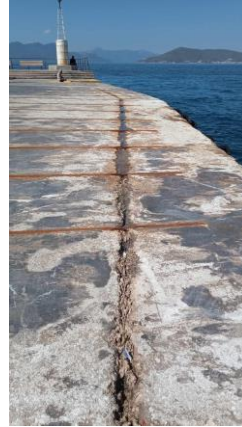
Υπάρχουν στρεβλωμένες προεξέχουσες μεταλλικές ράγες.(Φωτό 3,4)

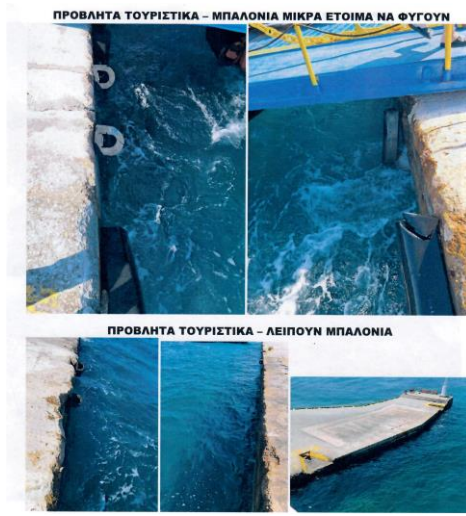
Φωτό 5

Όλη η προβλήτα (**ΤΟΥΡΙΣΤΙΚΑ**) κατά μήκος, χρειάζεται βελτίωση. Λείπουν μπαλόνια και τα μικρά μπαλόνια που υπάρχουν είναι έτοιμα να φύγουν (Φωτό 5)

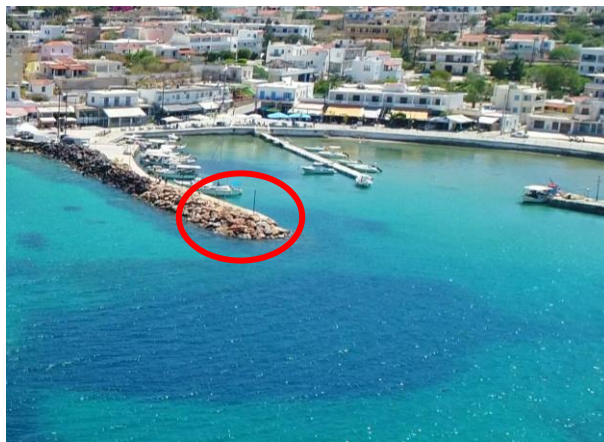
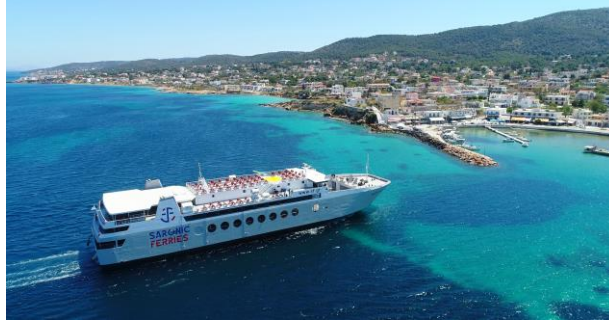
Οι τοποθετημένες πέτρες (βράχια) στην άκρη του κυματοθραύστη, για την προστασία ελλιμενισμού των μικρών σκαφών, δημιουργούν δυσχέρεια στους χειρισμούς κατάπλου / απόπλου των πλοίων. (Φωτό 3,4)

Κάλυψη των τελευταία τοποθετημένων βράχων στον κυματοθραύστη με τσιμέντο ή αφαίρεση των βράχων και τοποθέτηση μπλόκια με τελικό σκοπό να τοποθετηθούν προσκρουστήρες.

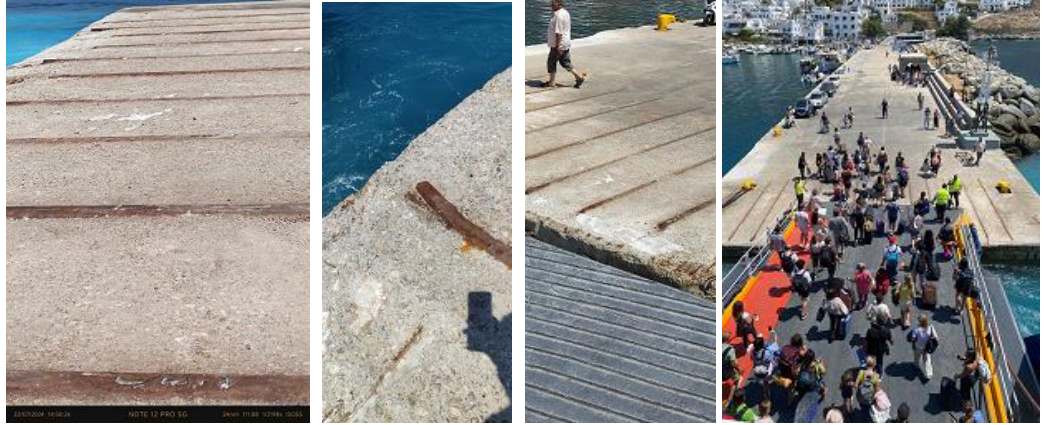
Φωτό 1,2,3,4

Εξέχουν οι ράγες, με αποτέλεσμα ο καταπέλτης να γλιστράει.

Δύο από αυτές εξέχουν πολύ με αποτέλεσμα να μαγκώνει κάθε φορά το δεξί νύχι με κίνδυνο στρέβλωσης ή και απώλειας ή και τραυματισμού επιβάτη ή μέλους του πληρώματος από το τράνταγμα (Φωτό 1,2,3,4).

Με δυτικούς καιρούς που έχει μεγάλη ρεστια και με ολισθηρότητα από τις ράγες και με την μικρή απόσταση από τις δέστρες, είναι άκρως επικίνδυνο να χτυπήσει ο καταπέλτης πάνω στις μπίντες και να προκληθεί σοβαρή ζημιά.

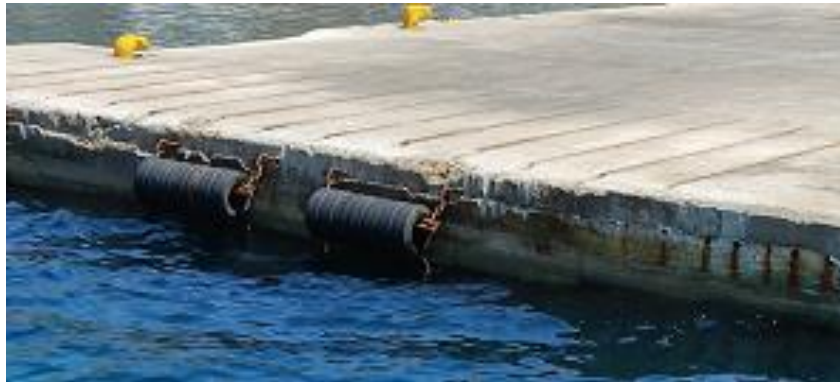
Φωτό 5

Επισκευή προβλήτα με άσφαλτο - τσιμέντο. Τα σίδερα της κατασκευής προεξέχουν και δημιουργούν προβλήματα - ζημιές στους καταπέλτες. Τοποθέτηση προσκρουστήρων (Φωτό 5).

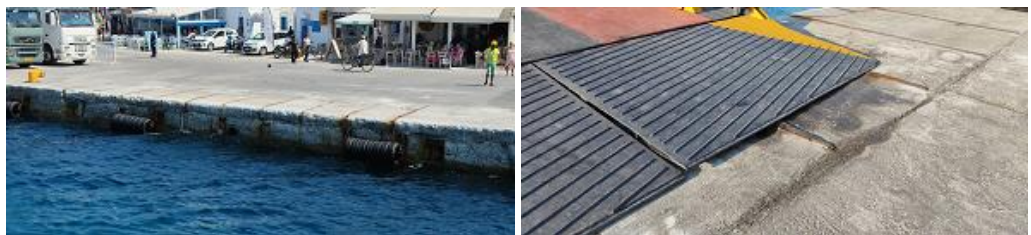
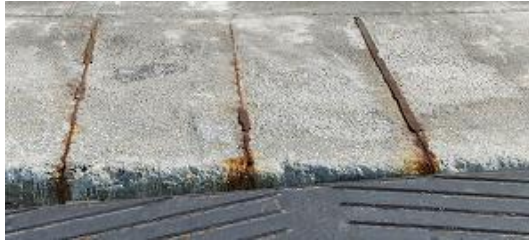
Εξέχουν οι ράγες και στη πρώτη και στη μεσαία θέση με αποτέλεσμα ο καταπέλτης να γλιστράει. Επιπλέον υπάρχει κίνδυνος ζημιάς σε περίπτωση σκαλώματος καταπέλτη ή νυχιού καταπέλτη σε κάποια από τις ράγες (Φωτό 1,2,3).

Επισκευή προβλήτα από τα εξέχοντα σίδερα (Φωτό 1,2,3).

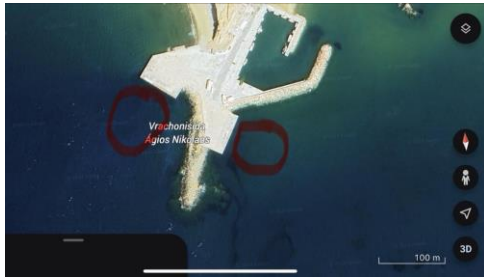
Φωτό 1

Χρήζει άμεσης βυθοκόρησης και εκβάθυνσης, άκρως επισφαλής και επικίνδυνη η προσέγγιση και η ασφαλής πρόσδεση του πλοίου όταν επικρατεί υψηλή αποθαλασσία και κυματισμός. Είναι αχαρτογράφητο το λιμάνι (φωτό 1)

Δεν είναι προστατευμένος ο προβλήτας από τους εξωτερικούς κυματισμούς με αποτέλεσμα την υπερπήδηση του.

Τοποθέτηση προσκρουστήρων

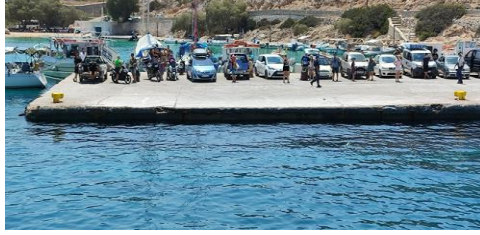
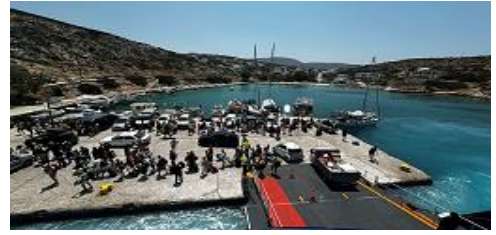
Λόγω στενότητας και χαμηλού ύψους του προβλήτα είναι αδύνατη η χρήση των καταπελτών των επιβατών και όλη η αποεπιβίβαση γίνεται από τον καταπέλτη με αποτέλεσμα καθυστέρησης κατά τους θερινούς μήνες (Φωτό 1,2).

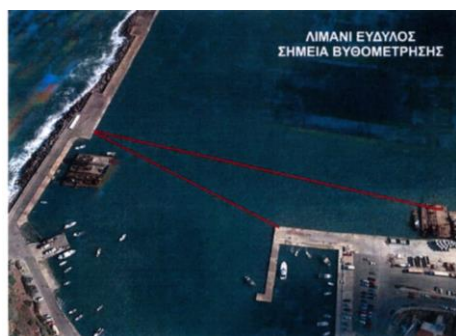
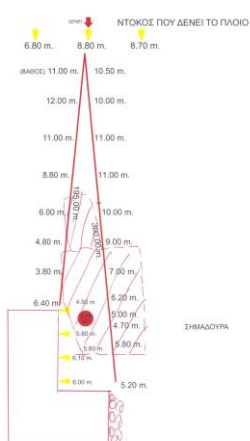
Υπάρχουν προσχώσεις και αβαθή στην θέση του νέου προβλήτα, που καθιστούν αδύνατη τη χρήση του από το πλοίο. Επίσης δυσχεραίνονται οι χειρισμοί κατά την έξοδο από το λιμάνι.

Εκβάθυνση στην περιοχή στροφής του πλοίου, μετά την ελαφρή προσάραξη Φ/Γ πλοίου (επισυνάπτονται σχετικές φωτο1-2)

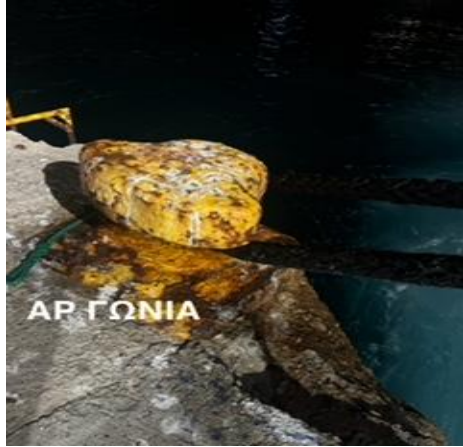
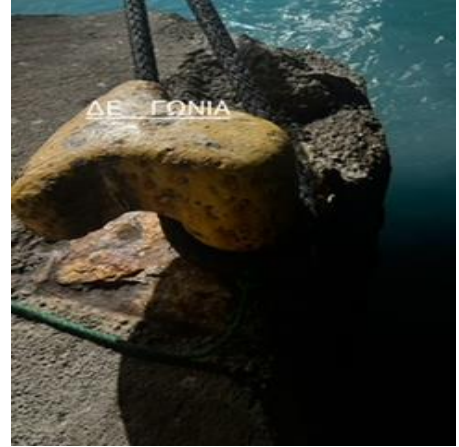
Υπάρχουν ράγες που εξέχουν στην θέση πρόσδεσης του πλοίου (Θέση Κεφάλι) και υπάρχει κίνδυνος ζημιάς στον καταπέλτη. Τοποθέτηση fenders και στις δύο θέσεις πρόσδεσης του πλοίου (BA-NA) Άμεση αντικατάσταση η επιδιόρθωση στις δυο δέστρες (μπίντες) γωνιακές του προβλήτα που δένει το πλοίο στο κεφάλι (φωτο 1-2)

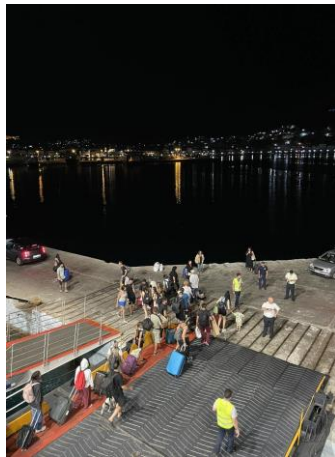
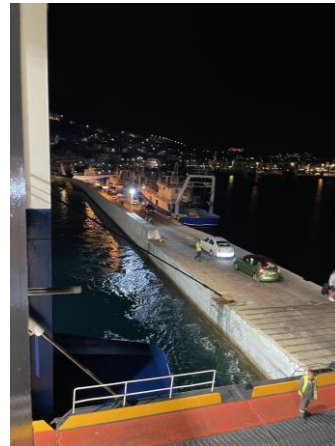
Στο ακρομώλιο δεν υπάρχει επαρκής χώρος για από - επιβίβαση επιβατών και ΙΧ (Φωτο 3, 4)

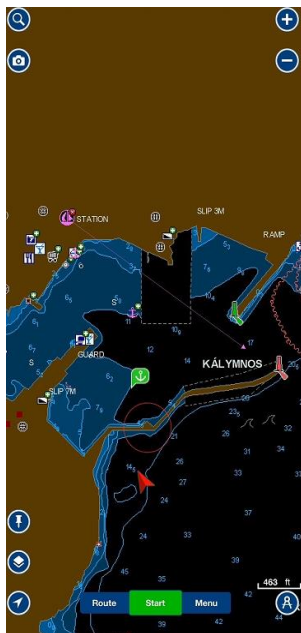
Φωτό 5

Στο ακρομώλιο έχει μεγάλη καθυστέρηση το πλοίο στην φορτο – εκφόρτωση γιατί για να γυρίσουν τα φορτηγά επειδή δεν υπάρχει χώρος στον προβλήτα μπαίνουν μέσα σε μια παντόφλα και γυρίζουν και έτσι μπαίνουν στο πλοίο (Φωτό 5).
