ΕΚΘΕΣΗ

Παρατηρήσεων και σχολιασμού στην Έκθεση Αυτοψίας ,
που συντάχθηκε από αξιωματικούς της Υποδιεύθυνσης Ασφαλείας Αγρινίου,
για την υπόθεση του θανάτου της Ειρήνης Λαγούδη του Παναγιώτη, στο με αριθμό
κυκλοφορίας ΝΕΤ – 9846, ι.χ. επιβατικό αυτοκίνητο, μάρκας FORD Ka, στην
παραλία Φωτιού περιοχής Μυρτιάς Θέρμου Αιτωλοακαρνανίας

Αθήνα, 20 Φεβρουαρίου 2018

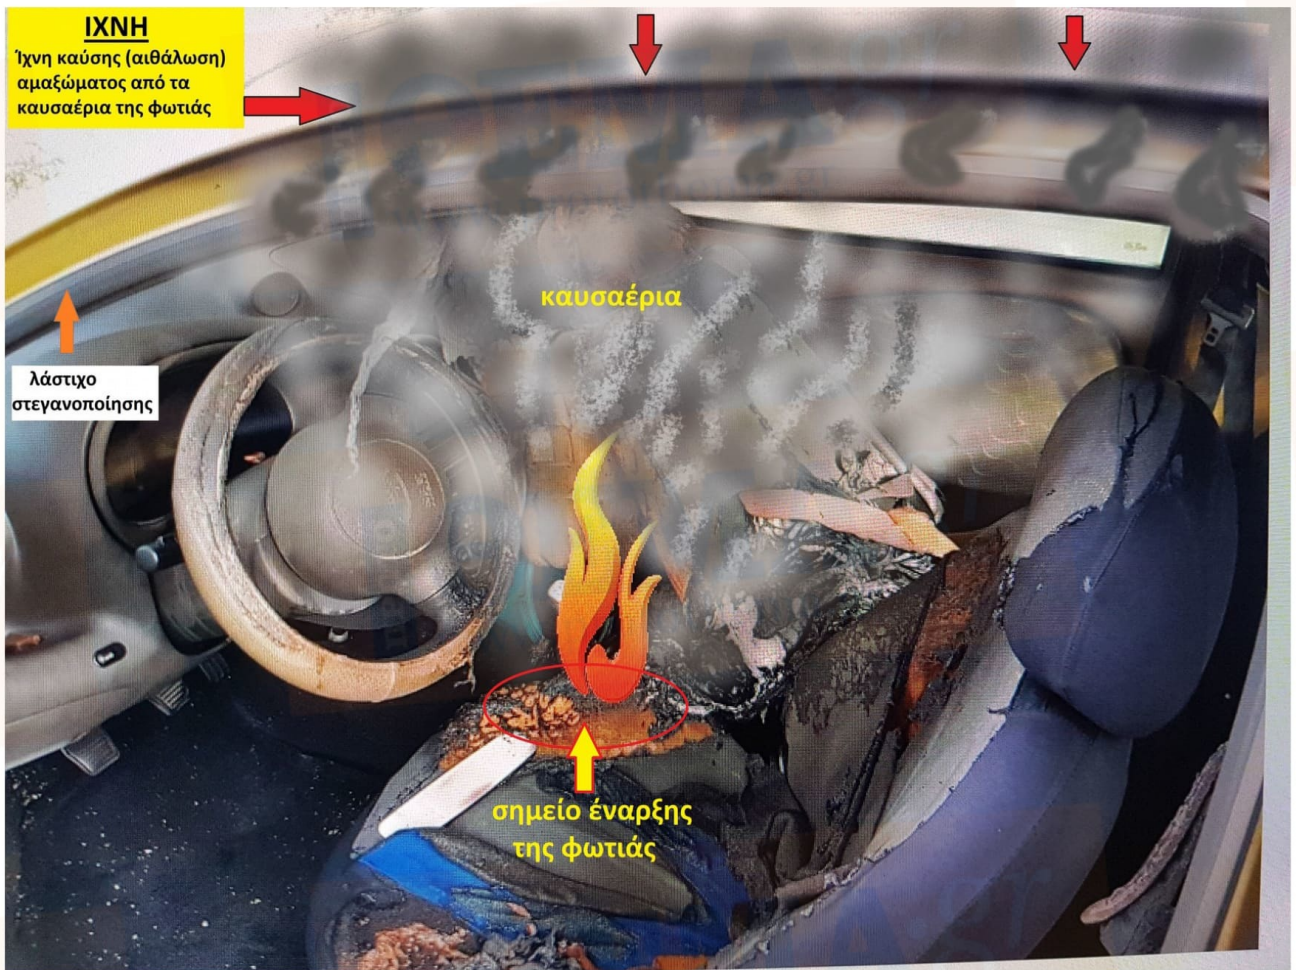
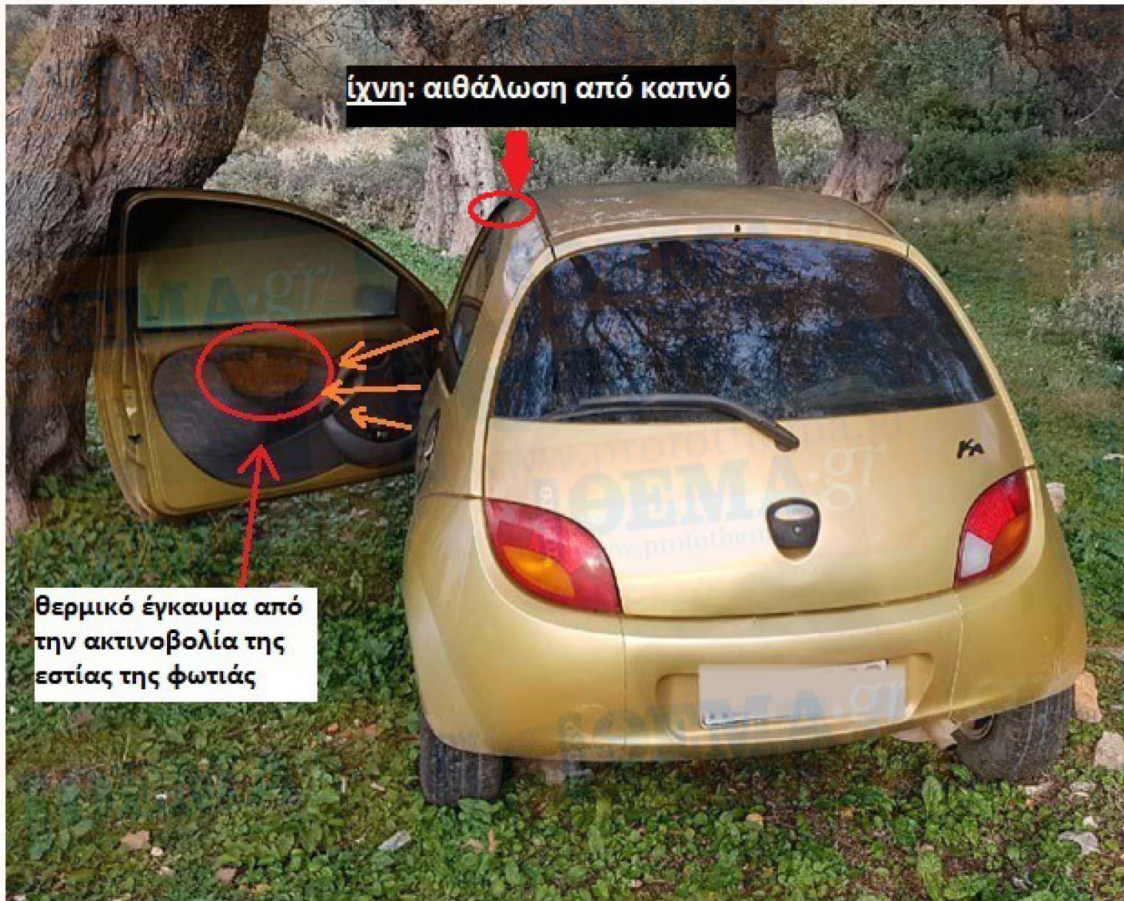
Φωτογραφίες 2 και 2α: Η αιθάλωση (ίχνος καύσης) στο αμάξωμα πάνω από την πόρτα του οδηγού

6.1.- Δεν αναφέρθηκε (περιγράφηκε) στην έκθεση αυτοψίας η παρουσία αιθάλης στο αμάξωμα στην περιοχή πάνω από την πόρτα του οδηγού και στον ουρανό στο ίδιο ύψος και πιο συγκεκριμένα πάνω από το λάστιχο στεγανοποίησης, όπως εμφανίζεται αναλυτικά στις φωτογραφίες υπ' αρ. 1, 2 και 2α. Η αιθάλωση (επικάθιση αιθάλης) από τα καυσαέρια της φωτιάς στο αμάξωμα του αυτοκινήτου και μάλιστα στη συγκεκριμένη περιοχή αποδεικνύει σαφώς, ότι η πόρτα του οδηγού κάποια στιγμή μετά την έναρξη της φωτιάς, την εξέλιξή της και ενώ αυτή ήταν στη φάση της αυτοκατάσβεσής της, λόγω έλλειψης οξυγόνου, άνοιξε για κάποιο λόγο, προφανώς από άτομο/α άλλο/α εκτός της Ειρήνης Λαγούδη. Αν άνοιγε σε άλλη χρονική στιγμή, δηλαδή μετά την έναρξη της και ενώ ήταν σε ανάπτυξη και μέχρι να αυτοσβεστεί, θα εισέρχονταν στην καμπίνα οξυγόνο του ατμοσφαιρικού (φρέσκου) αέρα, με αποτέλεσμα να μετατραπεί η ατελής καύση του πετρελαίου σε πλήρη καύση και ως εκ τούτου την εμφάνιση ευρείας έκτασης καταστροφικών αποτελεσμάτων στο αυτοκίνητο, μέχρι και ολική καταστροφή αυτού και την απανθράκωση του θύματος, γεγονός που δεν συνέβη. Τη στιγμή αυτή, δηλαδή αμέσως με την αυτοκατάσβεση της φωτιάς, τα πλούσια σε αιθάλη εξ αιτίας της ατελούς καύσης καυσαέρια, που είχαν συσσωρευθεί λόγω άντωσης στον εσωτερικό ουρανό του αυτοκινήτου και εξ αιτίας διαφοράς πίεσης (μεγαλύτερης εντός της καμπίνας σε σχέση με το εξωτερικό περιβάλλον), βρήκαν διέξοδο (απελευθερώθηκαν) προς τον εξωτερικό χώρο της ανοιχθείσης πόρτας του οδηγού και "γλείφοντας" το λάστιχο στεγανοποίησης που υπάρχει επί του αμαξώματος, εξήλθαν από την ανωτέρω περιοχή και επικάθησαν σ' αυτή δημιουργώντας την αιθάλωση στη συγκεκριμένη περιοχή. Να σημειωθεί ότι πόρτες και παράθυρα ανευρέθησαν κλειστά. Αν λοιπόν άνοιξε η πόρτα από την Ειρήνη Λαγούδη, σημαίνει ότι ήθελε να απομακρυνθεί από το αναφλεγέν αυτοκίνητο, με σκοπό να σωθεί, ενώ θα είχε εξέλθει από το αυτοκίνητο και δεν θα βρίσκονταν στο πίσω κάθισμα. Αν όμως την πόρτα άνοιξε άλλο άτομο, αυτό είναι και ο δράστης του εμπρησμού με πρόθεση έχοντας ανθρωποκτόνο σκοπό, που εν τέλει

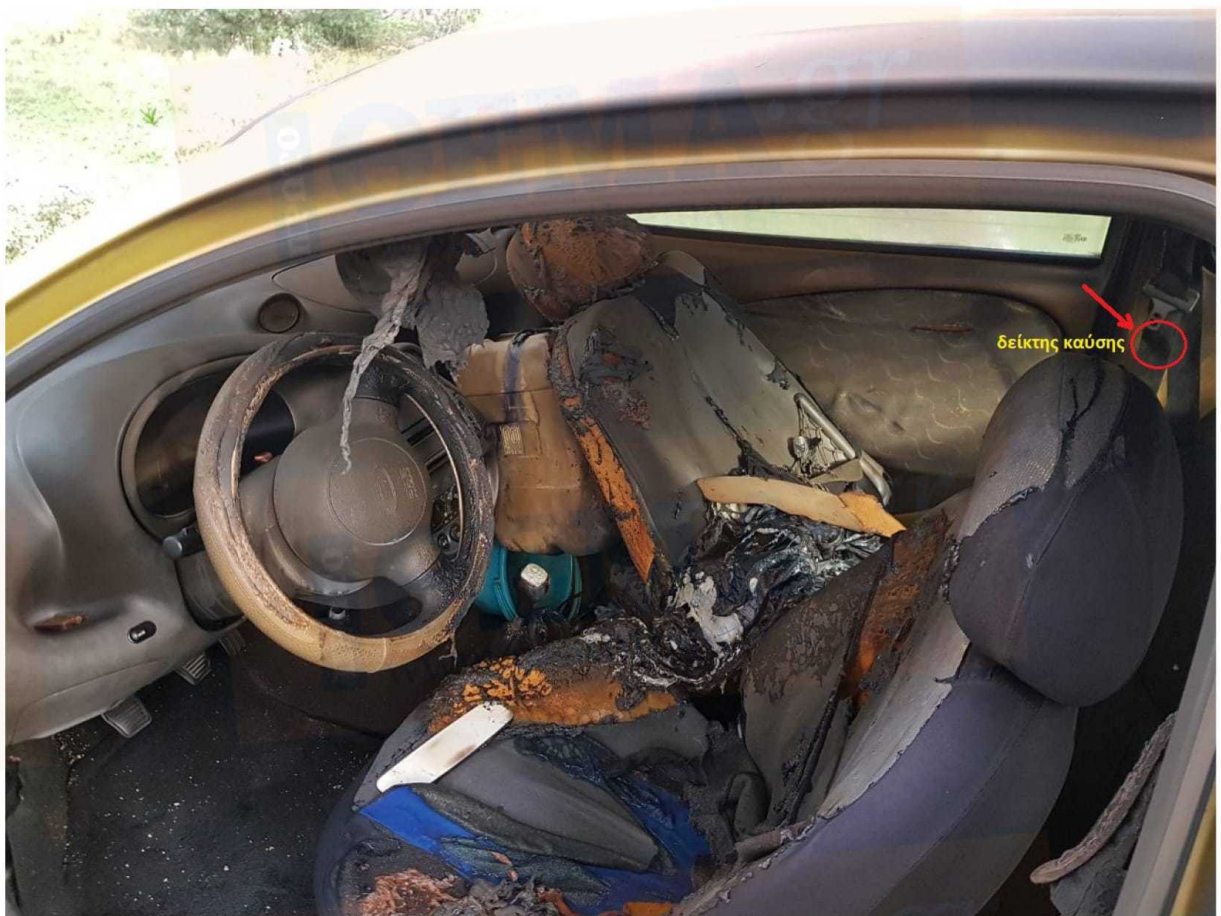
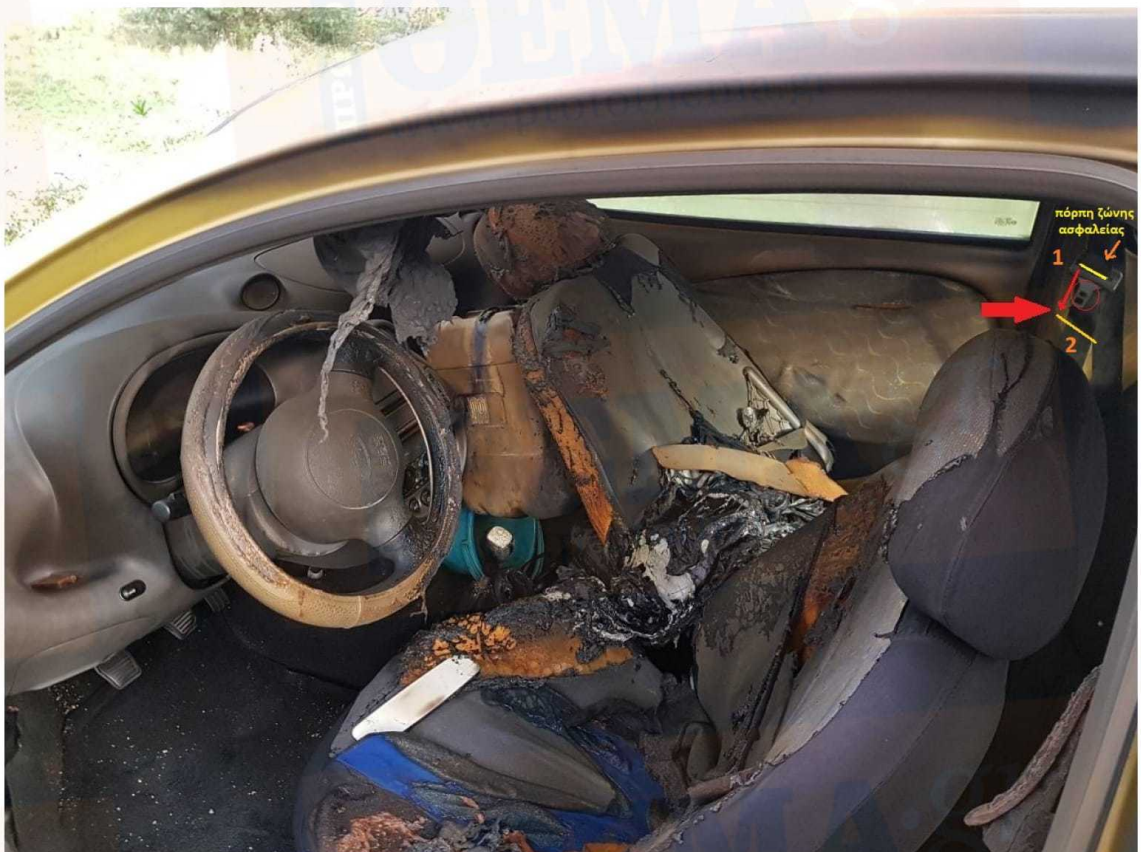
Φωτογραφίες 3 και 3α: Ο δείκτης καύσης (ίχνος) που εμφανίζεται στη ζώνη ασφαλείας του συνοδηγού.

6.2.- Δεν αναφέρθηκε (περιγράφηκε) περιέργως επίσης στην έκθεση αυτοψίας το ίχνος καύσης που παρατηρείται στη ζώνη ασφαλείας του συνοδηγού και πιο συγκεκριμένα κάτω από την πόρπη. Στο σημείο που βρέθηκε η συγκεκριμένη ζώνη από τους ενεργούντες την αυτοψία ανακριτικούς υπαλλήλους δεν μπορεί σε καμία περίπτωση να εντυπωθεί (αποτυπωθεί) από την αιθάλη των καυσαερίων της φωτιάς η χαρακτηριστική οριζόντια γραμμή, όπως εμφανίζεται στις φωτογραφίες υπ' αρ. 3 και 3α. Προφανώς η πόρπη κατά την αποτύπωση του συγκεκριμένου δείκτη καύσης ήταν όχι στη θέση 1 που εμφανίζεται στη φωτογραφία υπ' αρ. 3α, αλλά στη θέση 2 αυτής. Συνεπώς είναι πέραν από κάθε αμφιβολία ότι η ζώνη ασφαλείας του

συνοδηγού προκειμένου να εντυπωθεί ο δείκτης καύσης με τη χαρακτηριστική οριζόντια γραμμή (βλ. θέση 2 στη φωτογραφία 3α) ήταν κουμπωμένη στη σχετική ασφάλεια αριστερά της θέσης του συνοδηγού και η καπνιά δημιουργήθηκε από τα καυσαέρια που εκλύονταν από το σημείο εκκίνησης (έναυσης) της φωτιάς (βλ. φωτογραφίες υπ' αρ. 1 και 2). Τη φερομένη ζώνη ασφαλείας του συνοδηγού το πιθανότερο και μόνο από λογική εξήγηση, δεν μπορούσε να φέρει άλλο άτομο εκτός από το θύμα, το οποίο μετά την αναισθησία του ενδεχομένως και τον ασφυκτικό θάνατό του από την εισπνοή μονοξειδίου του άνθρακα που παράγονταν από την ατελή καύση του πετρελαίου, μεταφέρθηκε από το δράστη/ες και τοποθετήθηκε στο πίσω κάθισμα όπου και ανευρέθη.

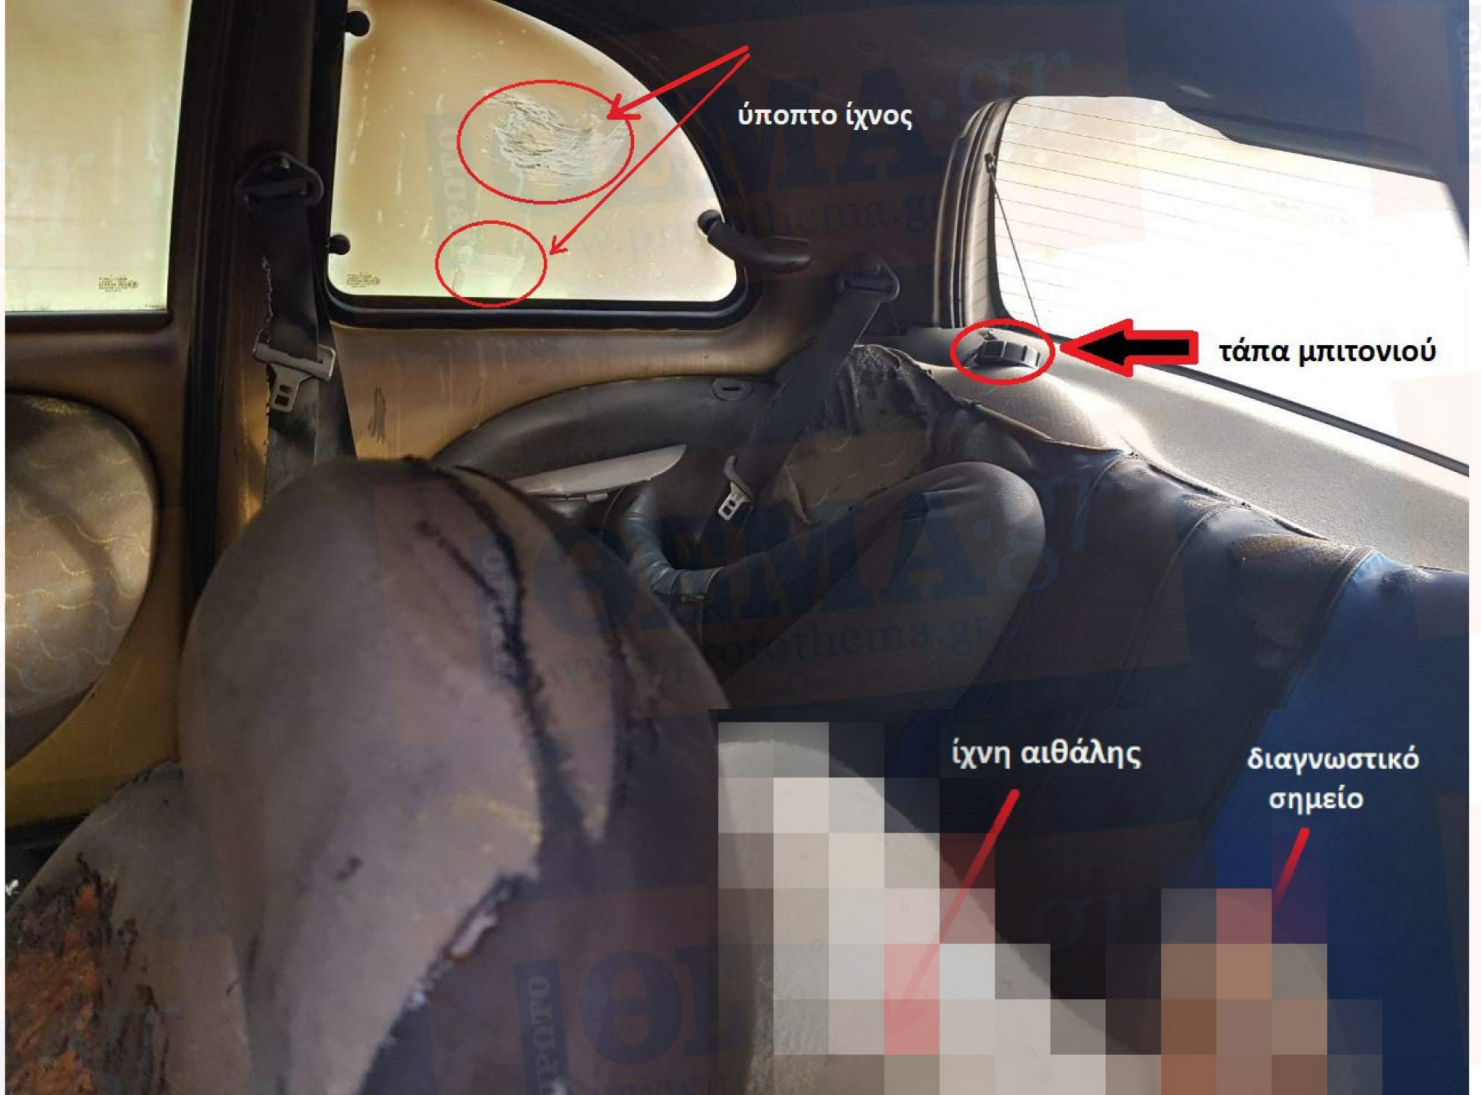
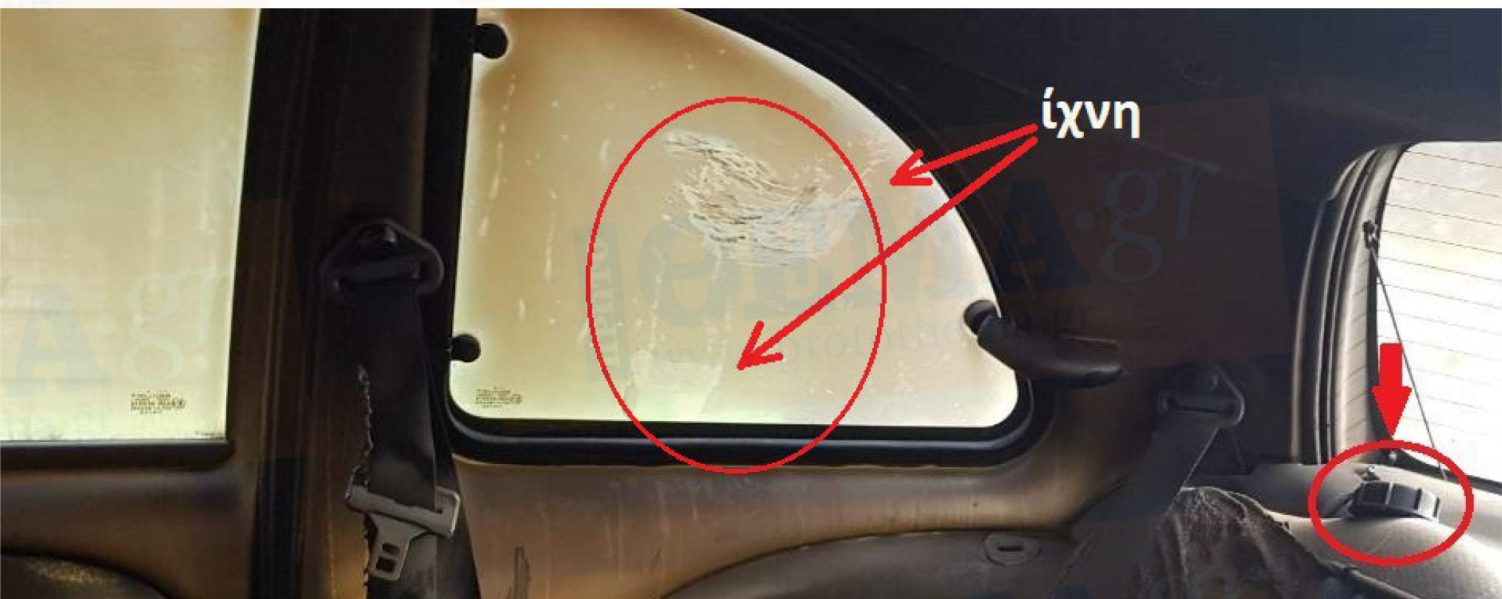
Φωτογραφίες 4 και 4α: Η ακριβής θέση του θύματος στο πίσω κάθισμα του αυτοκινήτου και τα ίχνη καύσης και πειστήρια που ανευρέθηκαν στην περίξ του σώματος περιοχής και στο παράθυρο

Η ακριβής θέση ωστόσο του θύματος εμφανίζεται στη φωτογραφία υπ' αρ. 4 που μου παραδόθηκε από τον εντολέα μου δικηγόρο. Επί του σώματος της θανούσης που φορούσε λευκού / εκρού χρώματος μπλούζα και ακριβώς στο ύψος του στήθους εμφανίζεται αποτυπωμένο σε σχεδόν οριζόντια γραμμή στο ύψος του στήθους ίχνος καπνιάς (αιθάλης), ένδειξη ότι πιθανόν να φορούσε, σε προγενέστερο χρόνο από την ανεύρεσή της, τη ζώνη ασφαλείας και μάλιστα του συνοδηγού, δεδομένου ότι του οδηγού ανευρέθη εκτός αυτοκινήτου. Η αποτύπωση του ως άνω ίχνους στη μπλούζα έγινε πιθανόν κατά την απομάκρυνση του θύματος από τη θέση αυτή. Επίσης τα χέρια του θύματος βρέθηκαν σε **στάση "πυγμάχου"**.

Εξάλλου, όπως εμφανίζεται στη φωτογραφία υπ' αρ. 4, διακρίνεται από τη διαφορά χρωμάτωσης του δέρματος ελαφρά κάμψη του δεξιού καρπού του χεριού της προς τα έσω, ακριβώς στο σημείο που εφάπτονταν, κατά το διάστημα εκπομπής εξ αιτίας της φωτιάς θερμικής ακτινοβολίας, το μανίκι της μπλούζας με το χέρι. Αυτό μπορεί να οφείλεται είτε κατά το χρόνο μετακίνησης του θύματος και την τοποθέτησή του στο πίσω κάθισμα, ίσως δε όμως και στη συστολή των μυών, λόγω νεκρικής ακαμψίας. Εκτιμώ την πρώτη περίπτωση, ως την πιθανότερη.

Αναφέρεται (περιγράφεται) ανακριβώς ότι: <<Ανωτέρω θανούσα.....δεν έφερε κανένα εξωτερικό σημάδι σωματικής βλάβης στο σώμα της ή άλλα εξωτερικά τραύματα...>>. Και τούτο, γιατί τα ακάλυπτα από ρουχισμό άκρα των χεριών της (καρποί) και η κεφαλή του θύματος έφεραν εμφανή τουλάχιστον εγκαύματα εξαιτίας της ακτινοβολούμενης από τη φωτιά θερμότητας (βλ. φωτογραφία 4).

Επίσης δεν αναφέρθηκε, ότι η εξωτερική μακροσκοπική τουλάχιστον εικόνα του σώματος του θύματος με βάση την εικόνα του ρουχισμού που έφερε, όπως τουλάχιστον εμφανίζεται στη φωτογραφία υπ' αρ. 4, δεν προκύπτει αυτοπυρπολισμός της ή έστω επιχείρηση προσπάθειας αυτοπυρπολισμού, εγχείρημα στο οποίο επιχειρεί κάποιος που με τον τρόπο αυτό αποφασίζει, επιδιώκει και θέλει τη θανάτωση του. Εξάλλου το τελευταίο διάστημα διέρρευσε ευρέως στα ΜΜΕ, όπως για παράδειγμα, στο STAR και την εκπομπή της δημοσιογράφου Ζήνας Κουτσελίνη "ΑΛΗΘΕΙΕΣ", σχετικό ρεπορτάζ επικαλούμενο κύκλους της αστυνομίας, ότι η αστυνομία εκτιμά πως το θύμα καθόταν στη θέση του οδηγού και αυτοπυρπολήθηκε, ενώ μεταφέρθηκε στο πίσω κάθισμα ως ύστατη προσπάθεια αυτοσυντήρησης. Αν φυσικά είναι αληθές το σχετικό ρεπορτάζ, κατηγορηματικά πιστεύω ότι αυτό δεν μπορεί να συνέβη. Και τούτο γιατί: α) Αν πράγματι κάθονταν στη θέση του οδηγού και την έναρξη της φωτιάς, θα απανθρακωνόνταν, β) Οι θερμικές βλάβες στη συγκεκριμένη θέση (το κάθισμα και η πλάτη της θέσης του οδηγού), όπως αποτυπώνονται και εμφανίζονται στις φωτογραφίες υπ' αρ. 1, 2, 3 και 3α, δεν θα προξενούνταν υπό τη μορφή αυτή, επειδή δεν θα επέτρεπε το σώμα του θύματος να αποτυπωθούν και γ) Δεν είναι εφικτό – και δεν μπορεί να εξηγηθεί και λογικά - να καθόταν στη θέση του οδηγού και η τάπα του μπιτονιού να βρεθεί στην πλάτη (εταζέρα) του πίσω καθίσματος. Για ποιο λόγο να την τοποθετήσει εκεί;

Δεν φωτογραφήθηκαν στη θέση όπου βρέθηκαν όλα τα πειστήρια που κατά την αυτοψία του αυτοκινήτου συλλέχθηκαν, κατασχέθηκαν με σκοπό να αποσταλούν για περαιτέρω εξερεύνηση και εργαστηριακές εξετάσεις στη ΔΕΕ. Πιο συγκεκριμένα δεν φωτογραφήθηκαν στη θέση ανεύρεσής τους, μεταξύ άλλων και τα εξής πολύ σημαντικά πειστήρια: α) η τάπα μπιτονιού, (βλ. φωτογραφία υπ' αρ. 4) και β) ο αναπτήρας μαύρου χρώματος μάρκας BIC.

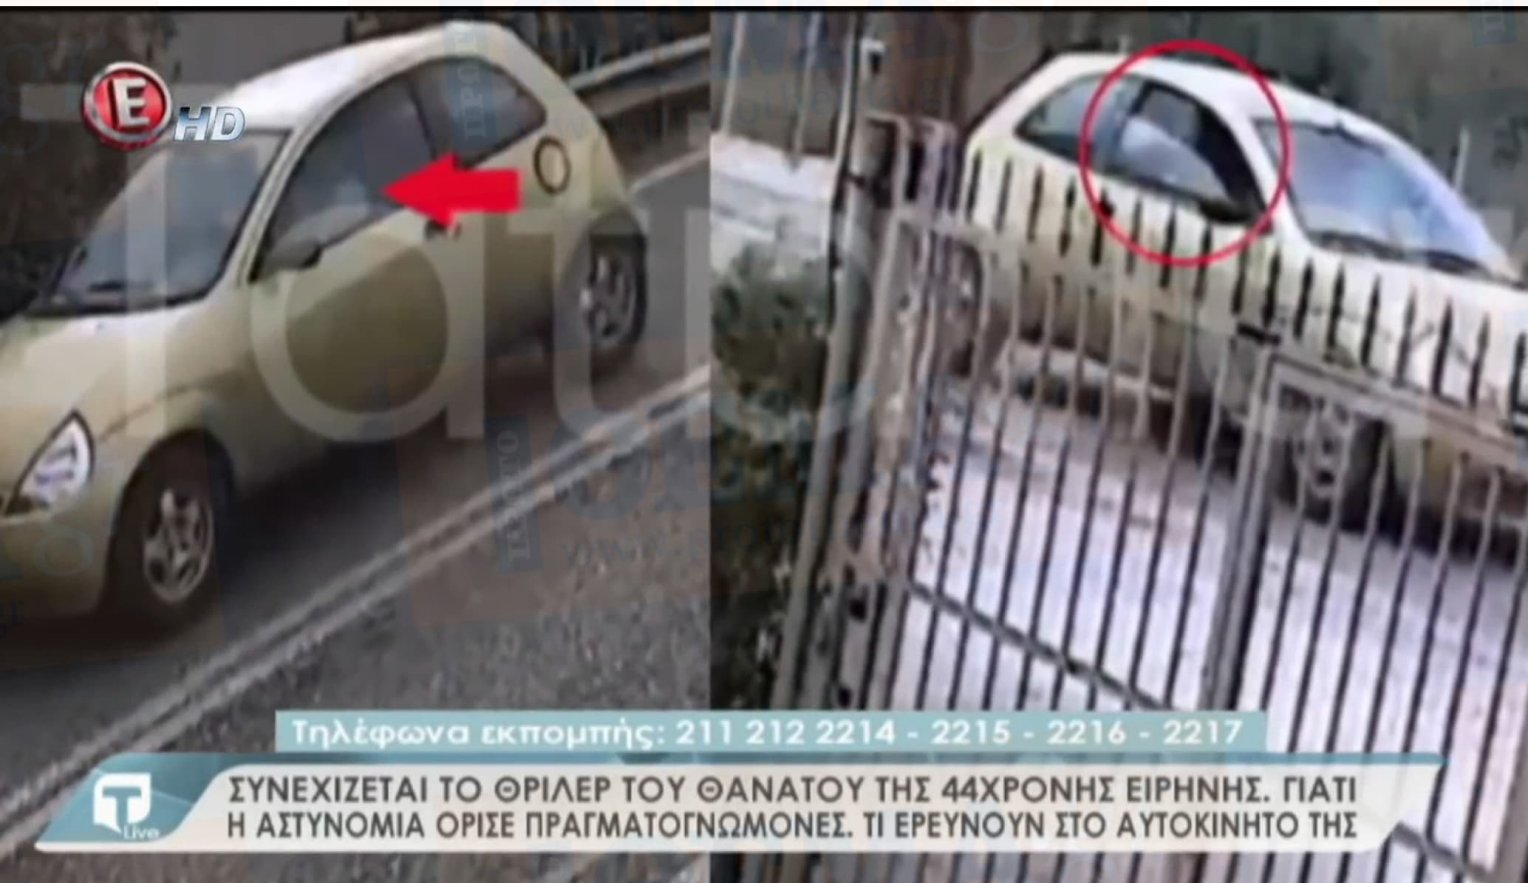
Φωτογραφία 5: Άποψη από το μισάνοιχτο παράθυρο από την πόρτα του συνοδηγού (δεξιά εικόνα) καθώς και το κλειστό παράθυρο της πόρτας του οδηγού με την Ειρήνη Λαγούδη εντός αυτού (αριστερή εικόνα)

Δεν γίνεται καμία αναφορά στην προτέρα της φωτιάς κατάσταση (θέση) των παραθύρων του αυτοκινήτου, όπως για παράδειγμα **το παράθυρο της πόρτας του συνοδηγού** που αποδεικνύεται από σχετικό βίντεο ότι ήταν μισάνοιχτο και τον λόγο που βρέθηκε κλειστό (βλ. φωτογραφία υπ' αρ. 5). Προφανώς το παράθυρο αυτό έκλεισε από το άτομο που έθεσε τη φωτιά και το οποίο γνώριζε πολύ καλά το μηχανισμό της καύσης και γενικά τη συμπεριφορά της πυρκαγιάς σε κάθε είδους καύση (πλήρη ή ατελή). Και τούτο γιατί με τον τρόπο αυτόν επεδίωκε να μην υπάρξει πλήρης καύση του πετρελαίου. Αντίθετα επεδίωκε ατελή καύση - και το πέτυχε - για να σκηνοθετηθεί πιο εύκολα η αυτοχειρία και αποπροσανατολιστούν οι αρχές προς την εκδοχή αυτή, όπως πράγματι και συνέβη, γιατί σε περίπτωση πλήρους καύσης του πετρελαίου οι βλάβες θα ήταν εξαιρετικά μεγάλης έκτασης, που μπορούσαν να φθάσουν – το πιθανότερο θα συνέβαινε – ακόμη και μέχρι την ολική καταστροφή του αυτοκινήτου και συνακόλουθα την απανθράκωση του θύματος. Όμως, αν συνέβαινε αυτό, ήταν πολύ πιο εύκολο να υποψιαστούν οι διωκτικές αρχές την εγκληματική ενέργεια.
