ΕΚΘΕΣΗ - ΒΕΛΤΙΩΣΕΙΣ ΛΙΜΕΝΩΝ 2024 (ΜΕΡΟΣ 5.)

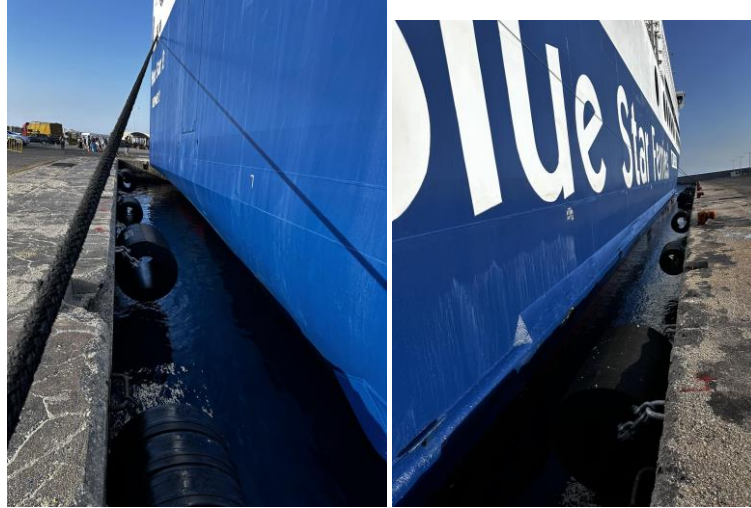
Τοποθέτηση πλωραίας μπίντας (δέστρας) πλησίον στο τοίχο του κυματοθραύστη για κάβο λογγάδο σε καιρικές συνθήκες ανατολικές

Έλεγχος, καθάρισμα βυθού.
